質詢議員	楊議員華美	質詢日期	111年10月7日
質詢內容	廢污水排入造成鯉魚潭優養化縱管處處理情形		
辦理情形	<p>縱管處約於民國 98-99 年時位於潭西建造一處污水處理設施（設計量 1,500CMD），主要處理商圈廢（污）水及鯉魚潭公廁廢水，當初規劃是將店家所產生之廢（污）水先經由自設之截油設施處理後，再排入縱管處設置之截油槽，最後將廢（污）水抽到縱管處所建造之污水處理設施進行處理，而經過污水處理設施處理後之廢（污）水引至生態池淨化後排入潭內。惟鯉魚潭店家因未配合設置截油設施，且未完成接管，盡而造成污水處理設施油污污染且操作困難，故停止商圈廢（污）水之處理。</p> <p>目前縱管處之污水處理設施僅處理公廁廢污水（1,100-1,200CMD），處理後之廢水排入生態池後，再放流至潭內。</p>

圖 2.3-2 生態處理設施及處理流程圖

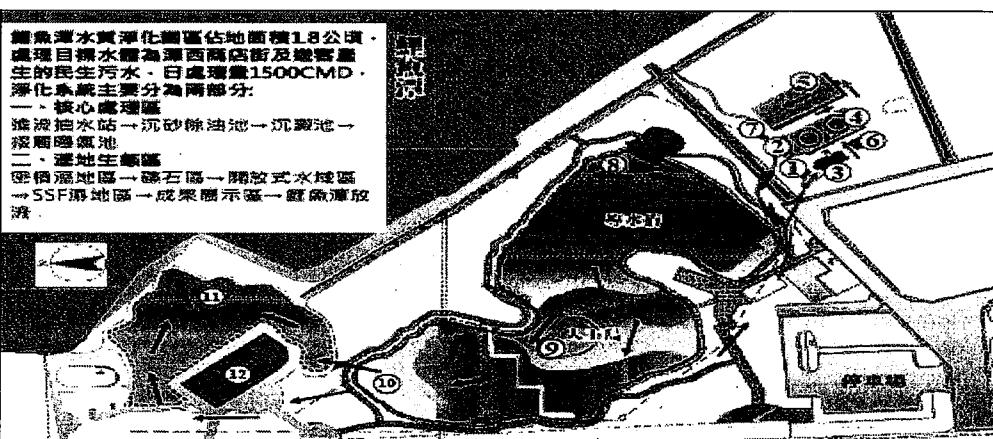
<p>鯉魚潭水質淨化園區佔地面積1.8公頃 處理目標為潭西商店街及鄰近產生的民生污水，日處理量1500CMD。 淨化系統主要分為兩部分： 一、接心處理區 進水抽水站→沉砂除油池→沉澱池→接觸曝氣池 二、運地生態區 空曠濕地區→砾石區→開放式水域區 →SSF濕地區→成果展示區→鯉魚潭放流</p>
